Preavviso al progetto e alla richiesta di un credito di CHF 410'400.00 per il risanamento della piazza di tiro di Cevio di proprietà del Consorzio piazza di tiro della Vallemaggia

RISANAMENTO ZONA BERSAGLI STAND

PROGETTO DEFINITIVO

RELAZIONE TECNICA

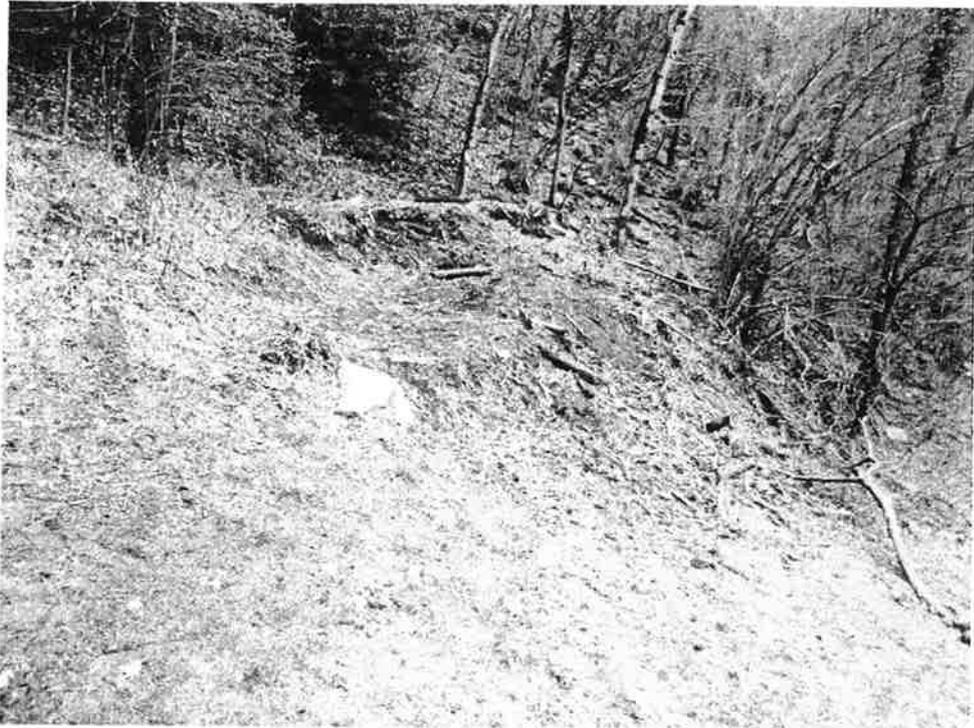
Figura 2 Materiale inquinato (circa 50 m³)

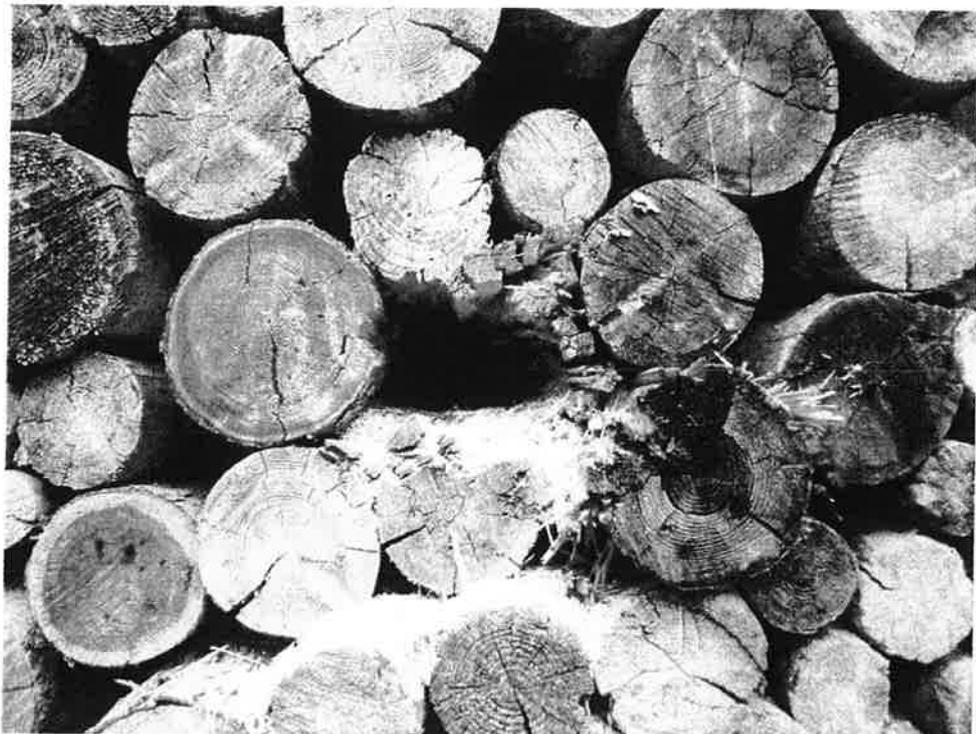
Figura 3 Legname inquinato

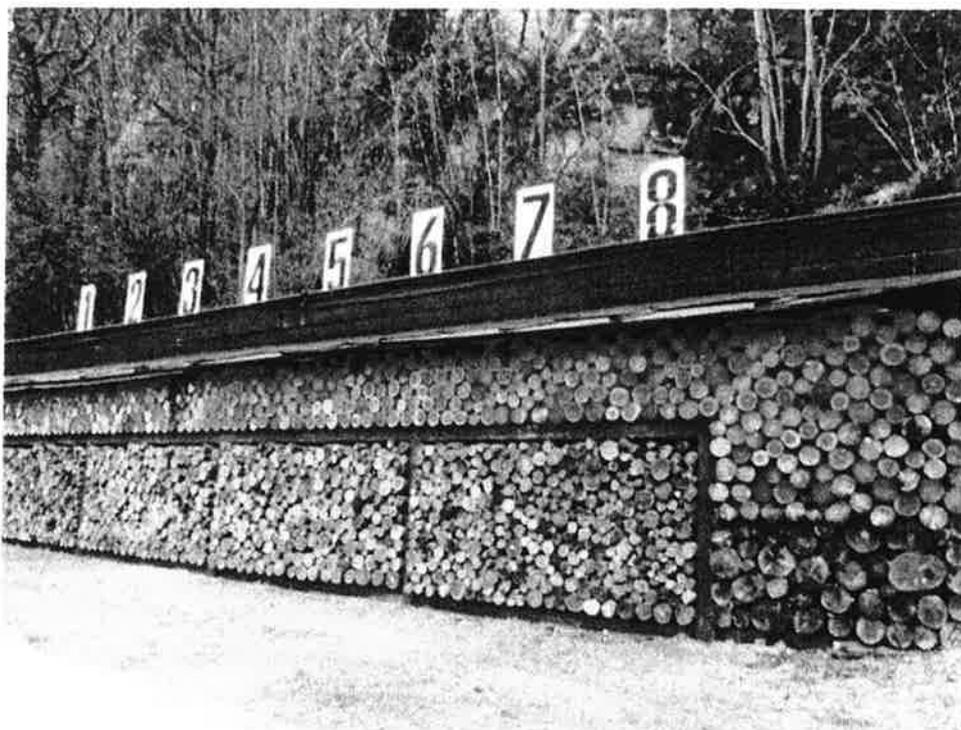
La zona degli stand di tiro (Figura 1, zona A) che si trova a una distanza di circa 100 m dal fiume Maggia non è oggetto di questo risanamento, mentre la zona dei bersagli (Figura 1, zona B), ubicata a una distanza di circa 10 m dalla sponda sinistra del fiume è interessata dal risanamento e pertanto è necessario trattare con attenzione questa problematica vista la vicinanza con il fiume Maggia. Il materiale da conferire in discarica ammonta a circa 50 m³ e risulta principalmente inquinato da residui di proiettili, da carta catramata e da residui di legname anch'esso inquinato da metalli pesanti (Figura 2). La maggior parte di tale materiale è concentrato a margine della struttura parapalle dove erano depositati gli scarti dei ceppi di legno del vecchio sistema parapalle prima di essere stati smaltiti. Inoltre, si ipotizza che il legname parapalle disposto dietro la linea dei bersagli sia inquinato, a seguito dell'impatto con i proiettili, per una profondità di circa 20 ÷ 30 cm. Pertanto, individuate le 8 linee di tiro, sarà necessario tagliare per una superficie pari a circa 1 m² per ogni linea i ceppi che ricadono all'interno di questa area. Poiché il nuovo sistema parapalle (vedi par. 2.2) sarà inserito all'interno della attuale struttura parapalle sarà necessario provvedere allo smaltimento dei ceppi che attualmente occupano lo spazio che in futuro sarà occupato dai nuovi cassoni. Una volta tagliati i tratti inquinati, circa 20 ÷ 30 cm di ogni ceppo, sarà possibile conferire in discarica secondo modalità di smaltimento diversi le porzioni di ca. 20-30 cm potenzialmente inquinate e i restanti pezzi non inquinati (Figura 3). Infine si ritiene necessario asportare il terreno dinanzi e nelle vicinanze della attuale struttura parapalle per una profondità variabile in base alla zona, da circa 5 cm a massimo 20 cm in quanto, come indicato nel rapporto di analisi allestito dalla DIONEA SA, è inquinato da metalli pesanti derivanti dalla attività di tiro (Figura 4).

Figura 4 Terreno zona bersagli da asportare

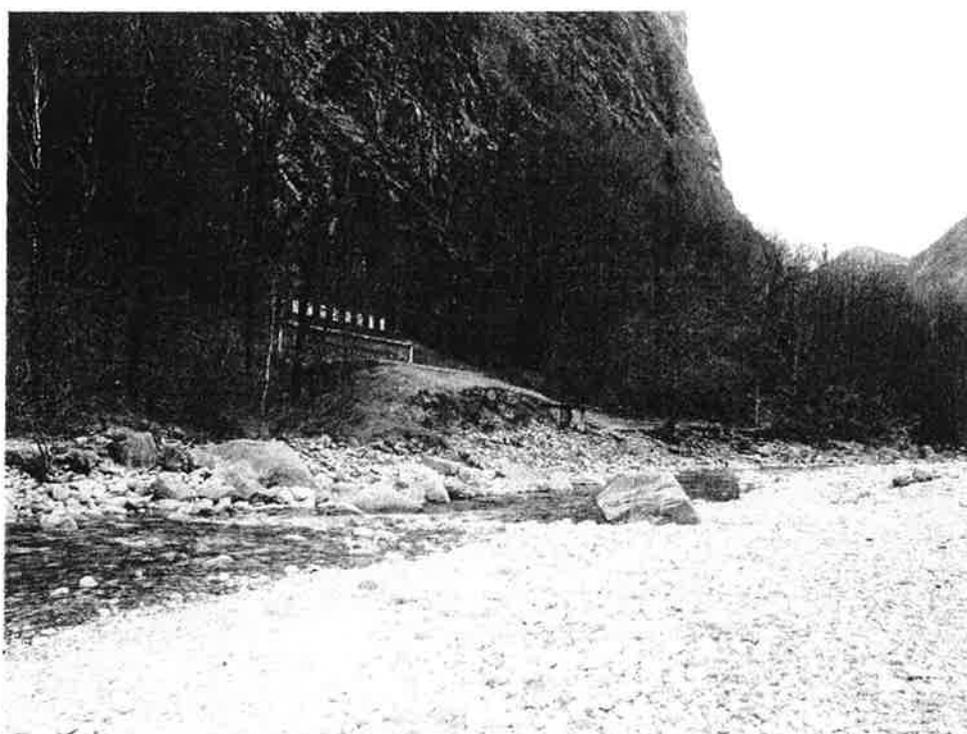
La sponda sinistra del fiume Maggia, in corrispondenza dello stand bersagli (Figura 1, zona B), risulta essere interessata da fenomeni di erosione e si presenta pertanto ammalorata (Figura 6-7). L'erosione, se non si dovesse intervenire con una sistemazione fluviale, potrebbe arrecare in futuro danni allo stand dei bersagli, vanificando così il suo risanamento.

Figura 6 Situazione sponda sinistra fiume Maggia – vista generale

presso lo stand bersagli si è valutato di realizzare quattro pennelli allontanando così dalla sponda la corrente e creando a valle dei pennelli stessi dei fenomeni di deposito materiale. I pennelli sono opere di sistemazione fluviale discontinue e sporgenti che si protendono in alveo riducendone la larghezza. La finalità principale dei pennelli resta comunque quella di allontanare la corrente dalla sponda a cui l'opera si appoggia. Il pennello provoca infatti una vasta zona di separazione di vena a valle dell'opera, per cui una porzione di sponda risulta sottratta all'azione diretta della corrente.

In una prima fase sarà realizzato il solo pennello a monte dello stand dei bersagli in quanto questo risulta essere prioritario per la protezione delle strutture sulla sponda sinistra immediatamente a valle. I restanti tre pennelli potranno essere realizzati in un'ottica di intervento di risanamento più vasto e generalizzato al fine di provvedere alla sistemazione della sponda sinistra del fiume Maggia in prossimità del "Talweg" a monte della passerella di Cevio (km 26.433), (Annesso 2, Piano 1005.11-02).

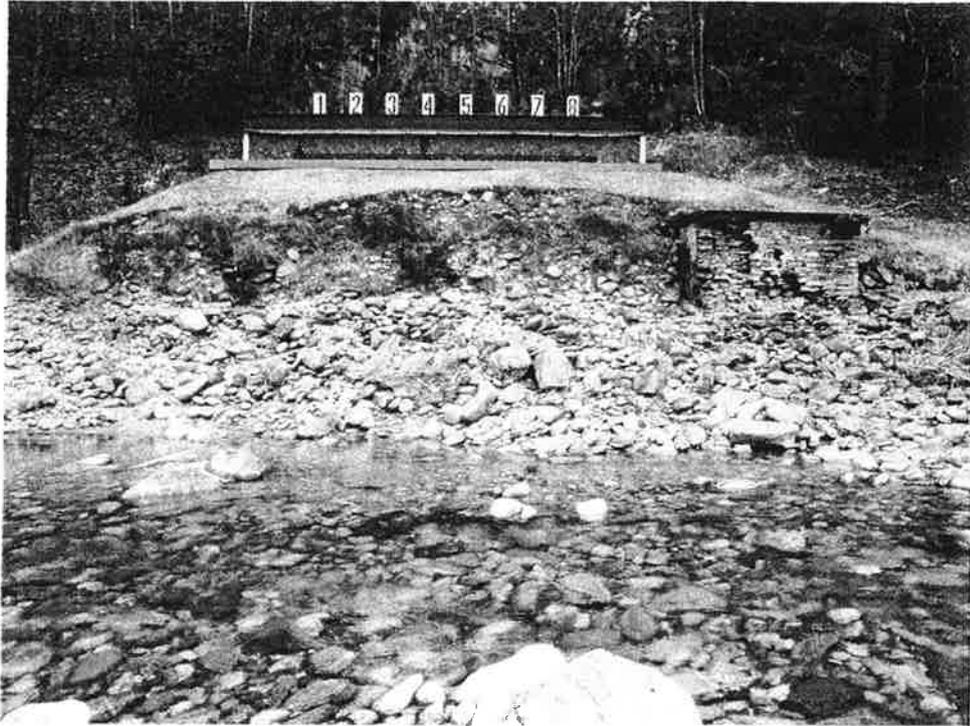
Figura 7 Situazione sponda sinistra fiume Maggia – zona stand bersagli

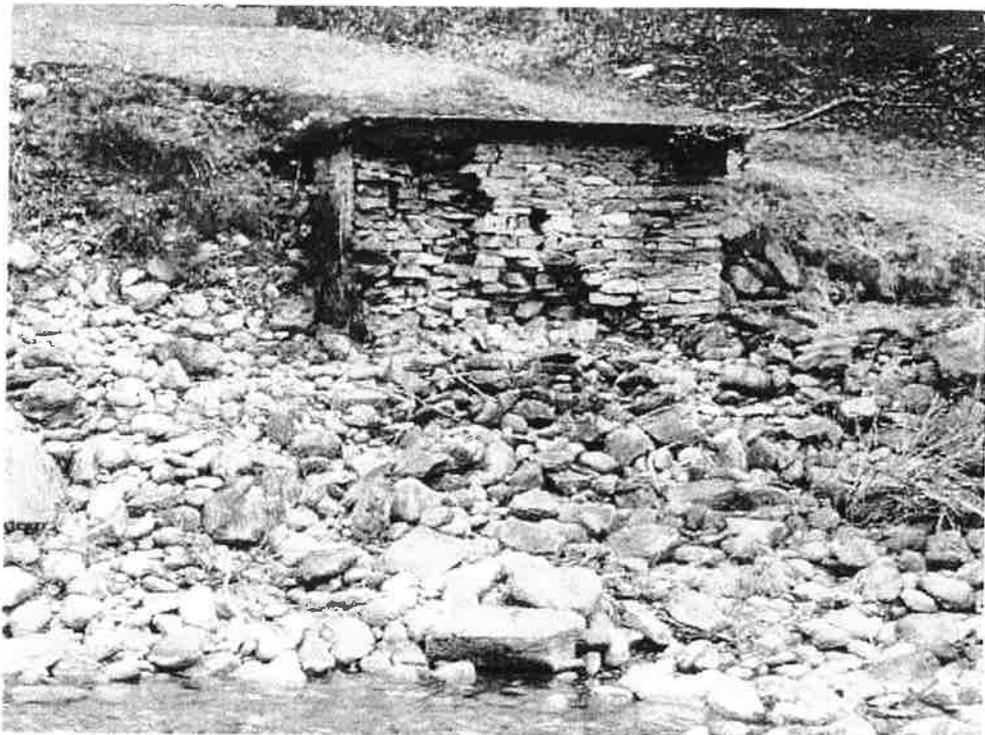
Figura 9 Struttura da demolire

In questa categoria sono stati inseriti tutti gli interventi necessari per l'esecuzione o per il perfezionamento degli interventi precedentemente descritti. In particolare ci si riferisce alla realizzazione di un guado provvisorio sul fiume Maggia, ossia una pista che permetta il trasporto del materiale con mezzi pesanti e consenta, quindi, tutte le lavorazioni inerenti il risanamento della zona bersagli e della sponda sinistra del fiume (Figura 8). Questo guado potrà essere realizzato utilizzando il materiale reperibile sul posto e dove necessario convogliando le acque fluviali all'interno di tubi provvisori. La realizzazione di tale guado dovrà essere ovviamente coordinata con i vari Uffici Cantionali interessati (corsi d'acqua, natura e paesaggio, caccia e pesca) in particolar modo anche per tener conto del periodo di divieto di intorbidimento delle acque che per il fiume Maggia in questo tratto a tutela della riproduzione della trota fario è da metà ottobre a fine marzo. Inoltre per il completamento della sistemazione della sponda del fiume Maggia sinistra si dovrà riempire la zona erosa con materiale rinvenuto sul posto e preventivamente provvedere alla demolizione della struttura in sassi con copertura in calcestruzzo presente sotto la zona bersagli (Figura 9).

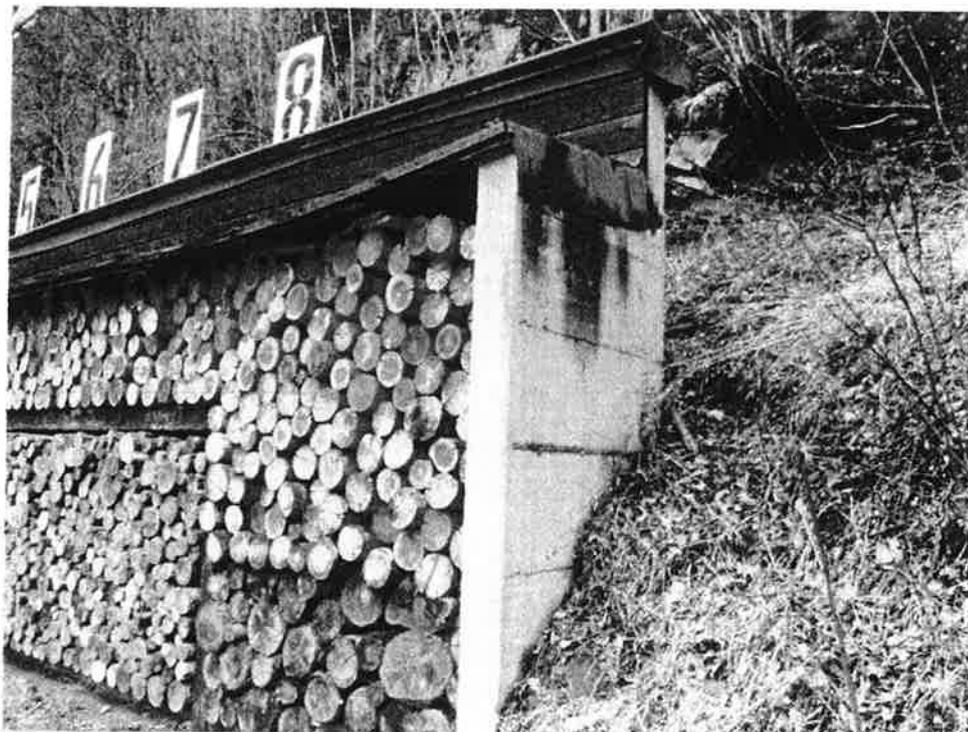
Figura 10 Dettaglio tettoia legname parapalle da demolire e ripristinare

Un ultimo intervento accessorio prevede il risanamento della tettoia realizzata con assi di legno e carta catramata a protezione del legname posto dietro la fila dei bersagli (Figura 10).
